Scurgerea apei pe capac

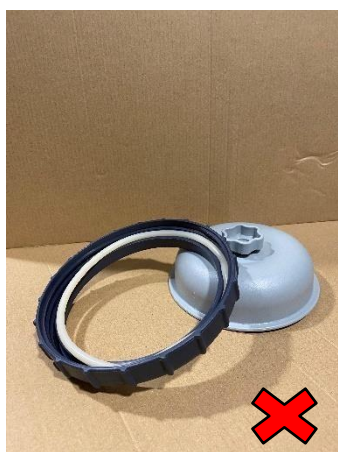
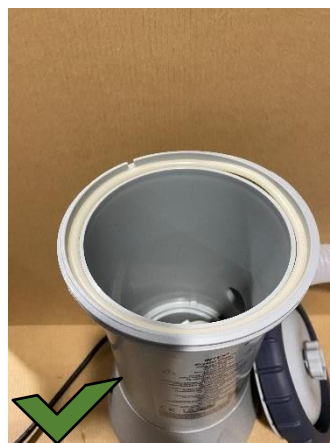
Există mai multe cauze posibile ale scurgerilor pe capac. Unul dintre cele mai frecvente motive este fiindcă inelul O nu este amplasat sub capac, ci într-un inel filetat. Inelul O nu trebuie să fie situat în inelul filetat, ci în carcasa de sub capac. Din cauza instalării necorespunzătoare pompa nu este complet închisă, ceea ce poate duce la scurgeri de apă pe capac.

Mai jos puteți vedea o fotografie cu amplasarea corespunzătoare și necorespunzătoare a inelului O. Verificați cu atenție dacă este amplasarea corespunzătoare, iar dacă nu, instalați-l corespunzător urmând pașii de mai sus.

- Pasul 1:** Deșurubați inelul filetat și înlăturați capacul
- Pasul 2:** Înlăturați inelul O al inelului filetat
(Îl puteți bate ușor pentru a-l destrânge)
- Pasul 3:** Așezați inelul O de marginea interiorului carcasei filtrului
(unde era capacul)
- Pasul 4:** Așezați capacul pe vârful inelului O
- Pasul 5:** Înșurubați inelul filetat
