INTEX®

Scurgeri pe furtunuri

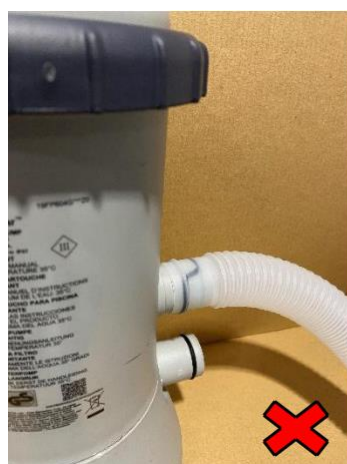
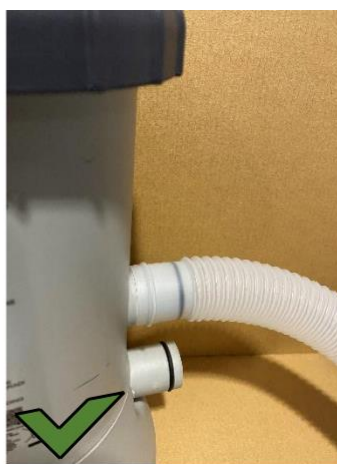
Mai jos puteți vedea o fotografie a plasării corecte și greșite a inelului O pe racordul furtunului. Asigurați-Vă că este poziționat corespunzător, dacă nu, poziționați-l corect folosind planul pas cu pas de mai sus.

- Pasul 1:** Relaxați furtunul
- Pasul 2:** Mutați furtunul înapoi peste inelul O până când acesta se insertează în creștătura de la capătul furtunului
- Pasul 3** (Mișcați ușor furtunul înainte și înapoi pentru a atașa din nou inelul O dacă acesta s-a mișcat din loc)
- Pasul 4:** Deplasați ușor furtunul peste inelul O de filare fără a muta inelul O
- Pasul 5:** Înlocuiți clema furtunului peste inelul O
